RELATÓRIO DE MANUTENÇÃO

Título: PARADA GERAL DE MANUTENÇÃO KLabin MONTE ALEGRE-2018

Especialidade: MANUTENÇÃO MECÂNICA E CALDEIRARIA

**Serviços de Manutenção Mecânica/Caldeiraria na Área:
Esco-Branqueamento-Dióxido**

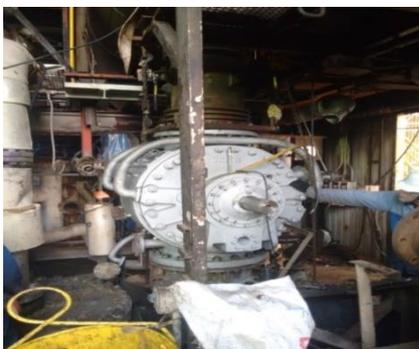
7.2- MA01-211M0007	3000657410	PG18-SUBSTITUIÇÃO DA ROTATIVA 211M0007
---------------------------	-------------------	---

-Esta ordem significa plano de manutenção de parada geral, sendo a válvula retirada e substituída por uma sobressalente oriunda do fabricante.

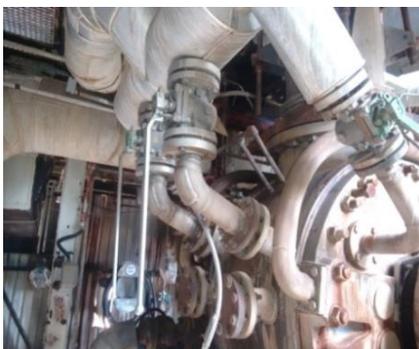
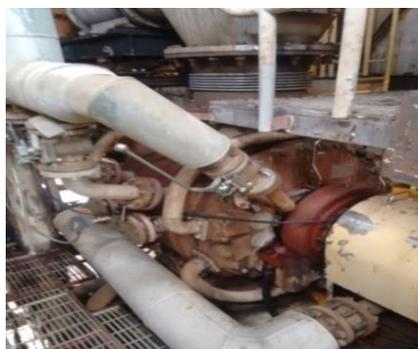
7.4- MA01-211M0011	3000657412	PG18-SUBSTITUIÇÃO DA ROTATIVA M0011
---------------------------	-------------------	--

-Esta ordem significa plano de manutenção de parada geral, sendo a válvula retirada e direcionada para manutenção geral na oficina MMCC.

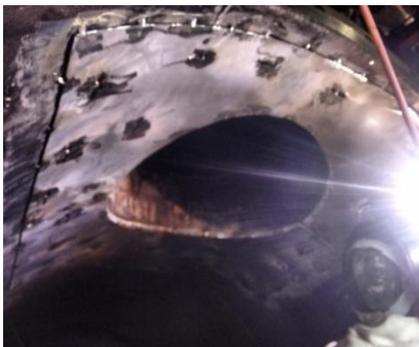
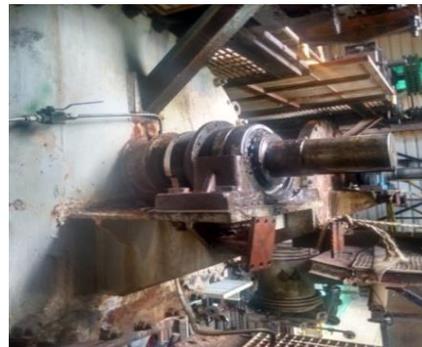
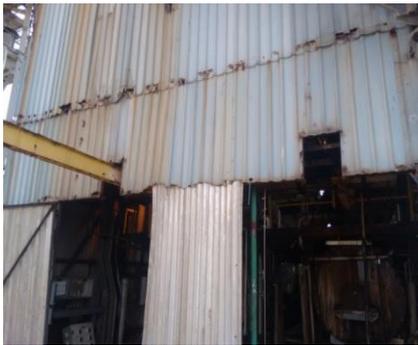
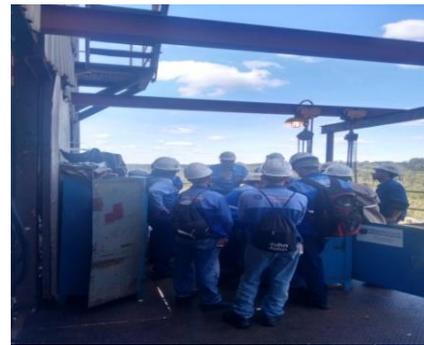
7.6- MA01-211M0009	3000657364	PG18-INSPEÇÃO/REPARO NA ROSCAPRÉ-STEAMING M009
---------------------------	-------------------	---

-Substituídos os rolamentos LA e LOA.

-Identificado pequenas trincas no interno do vaso, feito reparos de solda, com acompanhamento da inspeção (Proativa/Núcleo)

-Afastada a rosca, sendo identificadas trincas no Line, feitos reparos de solda com acompanhamento da inspeção (Proativa/Núcleo).

-Foram necessário reparos próximo ao bocal do vaso (dificuldade de soldagem devida condição do material existente), solução foi fabricar e soldar selas sobrepostas.

Obs. Necessária avaliação crítica, sobre a substituição estrutural do vaso.

-No preparativo foram fabricadas e montadas as monovias para retirada das roscas (Faltava uma das monovias a outra estava com alto índice de corrosão).

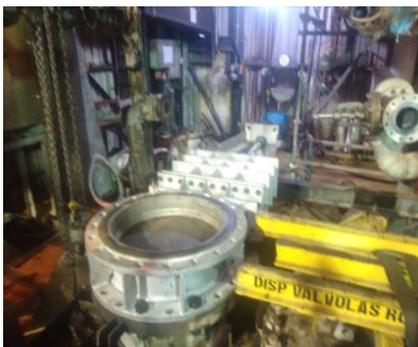
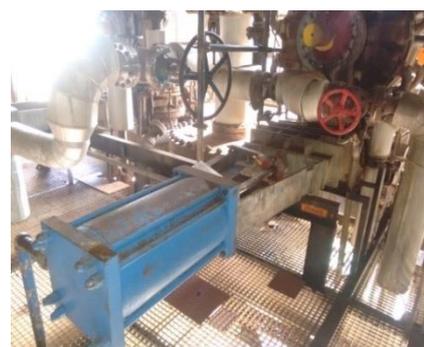
7.8- MA01-211M0013	3000657390	PG18-SUBSTITUIÇÃO DA CAP VALVE M13
---------------------------	-------------------	---

-Esta ordem foi executada conforme planejamento de retirada da válvula, direcionada para a oficina MMCC para manutenção geral e em seguida montada no local de instalação.

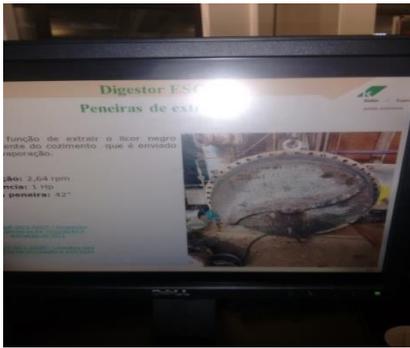
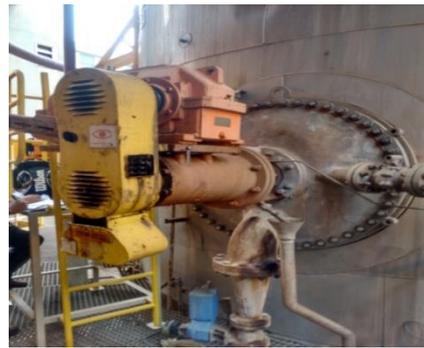
7.14- MA01-211M0032	3000742958	PG18-MANUTENÇÃO NA PENEIRA DE EXTRAÇÃO
----------------------------	-------------------	---

- Retirada da peneira para resfriamento do digestor.
- Retirado acionamento para manutenção preventiva e preditiva da mesma.
- Hidrotrato para melhorar eficiência.

Obs. Houve vazamento no teste com vapor do digestor Esco (peneira 37), por falta de atenção na montagem, ou seja, quando retirada para correção, detectou-se pedaço de junta existente, ocasionando retrabalho (melhorar acompanhamento da liderança em pontos críticos dos trabalhos).

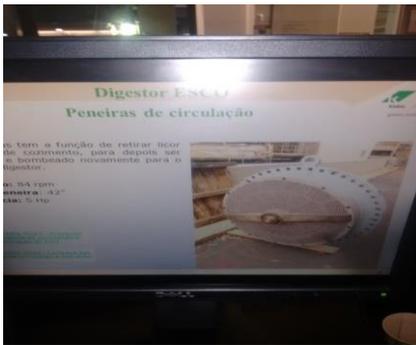
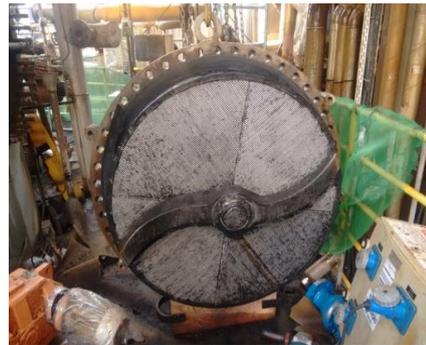
7.18-MA01-211M0025	3000742985	PG18-MANUTENÇÃO NA PENEIRA DE CIRCULAÇÃO
---------------------------	-------------------	---

- Retirada peneira para facilitar o resfriamento do digestor (Esco).
- Retirado acionamento para manutenção preventiva e preditiva.
- Hidrojoato para melhorar o desempenho do equipamento.

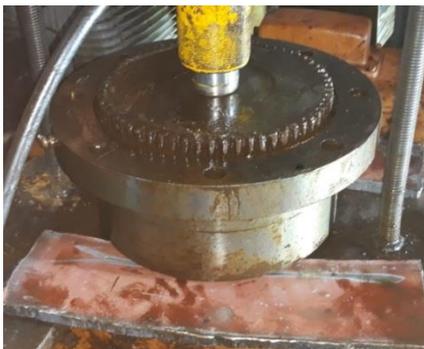
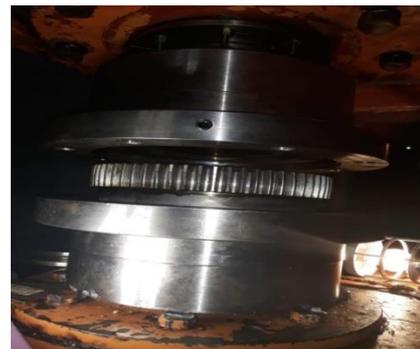
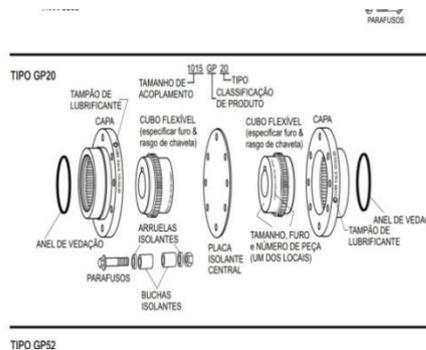
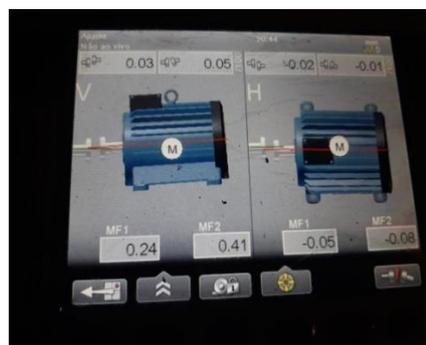
7.19-MA01-211M0046	2000911312	PG18-SUBSTITUIR ACOPLAMENTO-211M046
---------------------------	-------------------	--

- Retirado acoplamento devido desgaste no engrenamento (GAP entre os cubos estavam fora de tabela).
- Usinado e montado no local de instalação.
- Feito alinhamento.

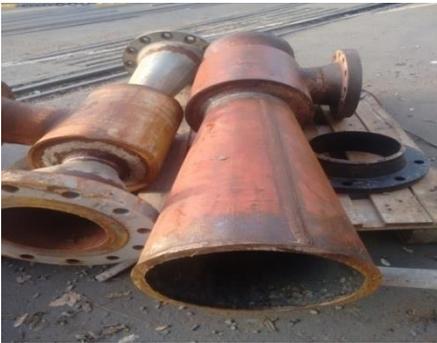
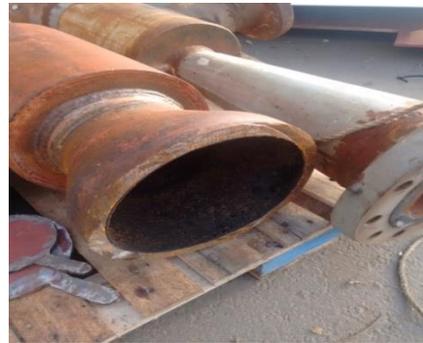
7.20-MA01-211M0016	3000658254	PG18-ABRIR LINHA DE EXTRAÇÃO/CIRCULAÇÃO LIMPEZA
---------------------------	-------------------	--

Obs. Após desmontagem de um dos carretéis, foi detectado avaria na região de vedação do flange. Por não obter a peça de reposição e decisão do cliente, foi definido cortar os flanges do injetor de vapor que foi substituído, para soldar nos flanges do carretel. Em outra definição, decidiu usar os flanges do carretel retirado (avariado). Com isso, houve atraso no apoio da oficina central para usinagem e perda significativa de mão de obra de caldeiraria para cortar os flanges conforme foto ilustrativa.

-Foto ilustrativa mostra a parede a ser cortada manualmente.

-Retirado carretéis e curvas para hidrojateamento.

- Utilização de juntas metálicas conforme exigência do cliente.

-Torqueada todas as junções conforme descrição dos parafusos e tabela de torque.

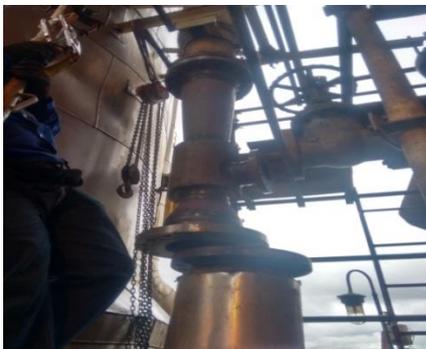
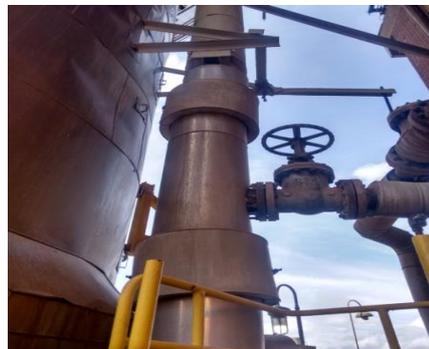
7.22-MA01-211M0145	3000658289	PG18-INSPECIONAR/SUBSTITUIRINJETOR VAPOR
---------------------------	-------------------	---

-Substituído injetor de vapor por baixo rendimento e avariado.

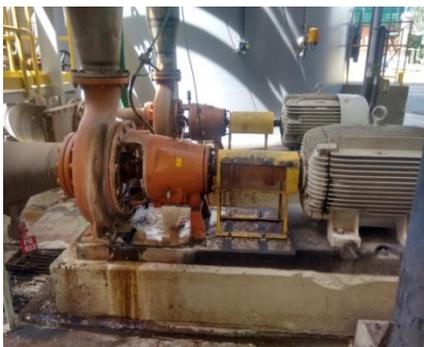
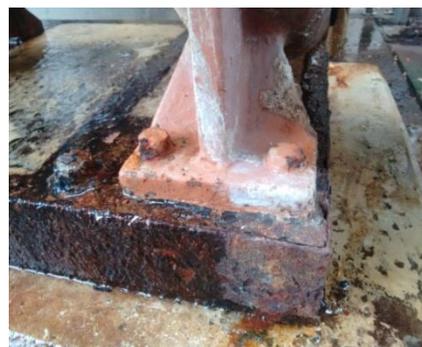
7.24- MA01-207P0005	2000940442	PG18-RESTAURAR SOBRE BASE BBA 207P0005 - TORRE 3
----------------------------	-------------------	---

- Foi retirado todo conjunto da bomba para reparo da base metálica.
- Quebra parcial da base (apoio civil).
- Reparos de caldeiraria da base (reparo de chapa, viga e cantoneira) conforme necessidade. Por motivo de corrosão.
- Grauteamento após reparos de caldeiraria.
- Montagem e alinhamento.

Obs. É necessária avaliação e acompanhamento das bombas 005 e 006 citadas acima junto à inspeção em relação ao funcionamento após reparos, caso não tenha sucesso, planejar fabricação das bases metálicas no preparativo da próxima parada.

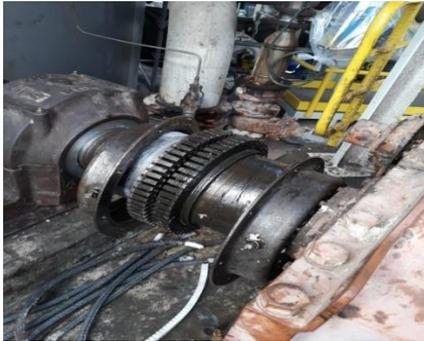
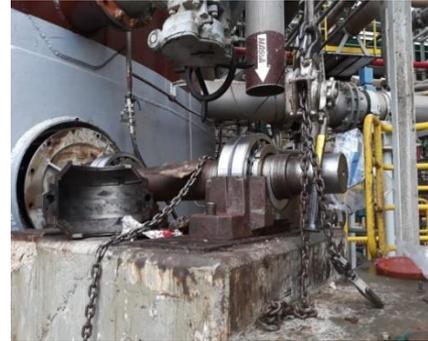
7.25-MA01-207M0017	2000863746	PG18-SUBSTITUIR ROLAMENTOS 207M0017
---------------------------	-------------------	--

- Substituído rolamentos L.A e L.O.A.
- Feito engaxetamento.
- Inspeccionado e lubrificado acoplamento.

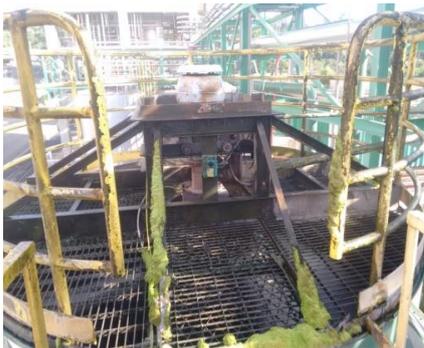
7.28-MA01-285M0102	2000877042	PG18-SUBSTITUIR ROTOR VENTILADOR TORRE RESFRIAMENTO
---------------------------	-------------------	--

-Substituído cubo do ventilador existente que é constituído de 4 hélices, por um cubo compondo 5 hélices.

Obs. Tratativa entre operação e o fabricante (melhorar eficiência do equipamento)

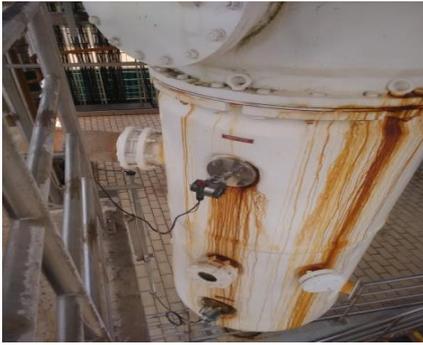
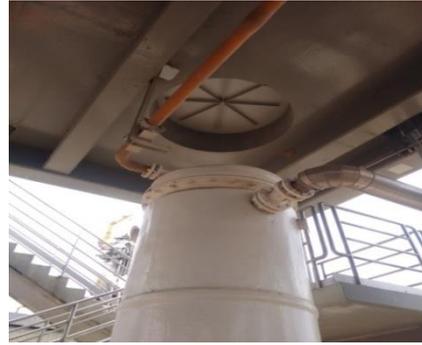
7.29-MA01-285M0042	2000874002	PG18-RECUPERAR TORRE ABSORÇÃO
---------------------------	-------------------	--------------------------------------

-Desmontagem da parte inferior, para inspeção e reparo de fibra no interno da torre.

-Manutenção de fibra (melhorar barreira química), para evitar futuros vazamento.

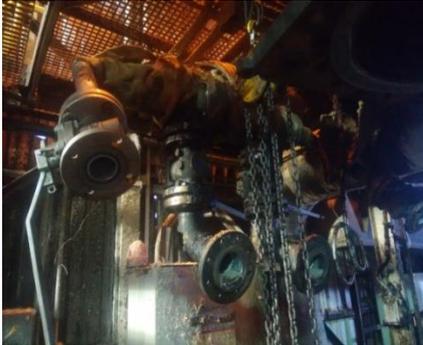
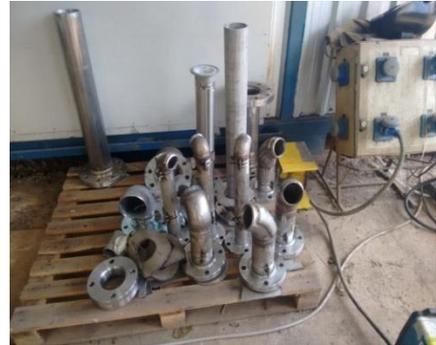
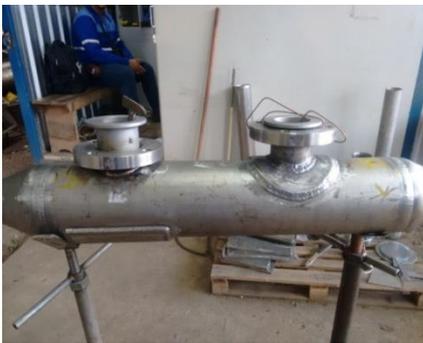
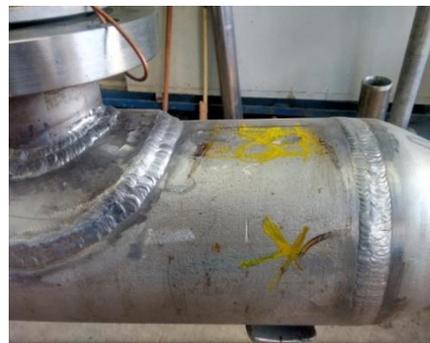
8.4- MA01-211M0007	3000673983	PG18-SUBSTITUIR TUBUL. ALÍVIO VÁLVULA ROTATIVA BP
---------------------------	-------------------	--

-A tubulação encontrava-se com pequenos vazamentos (paleativos), considerando reparos e reforços em pontos críticos, garantindo assim, funcionamento até a próxima parada.

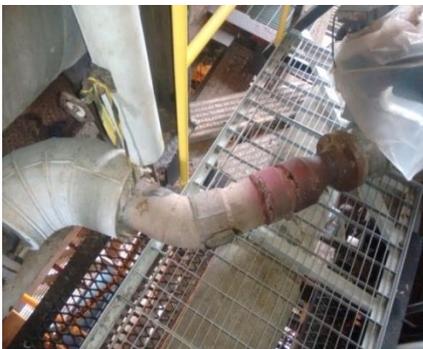
8.5- MA01-211M0009	2000873981	PG18-SUBSTITUIR LINHA DE VAPOR MÉDIO.
---------------------------	-------------------	--

- A linha encontrava-se com vazamento, sendo necessário paliativo (foto)
- Fabricados pool 6" através de verificação em campo.
- Montado e soldado conforme procedimento de soldagem e inspeção.

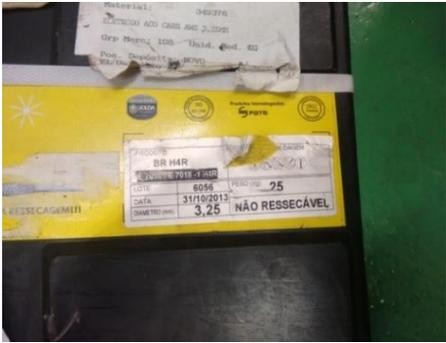
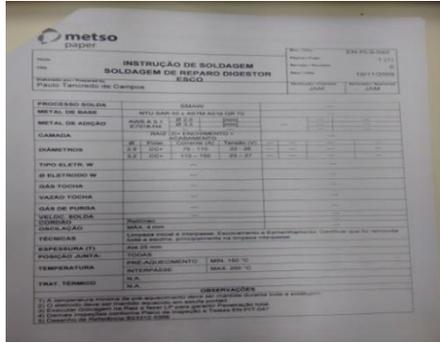
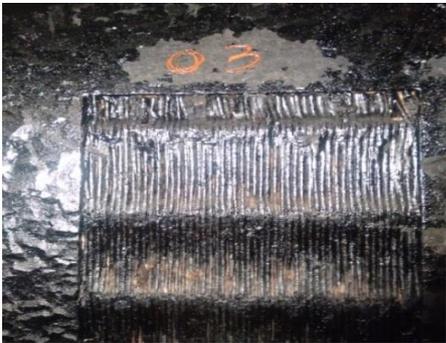
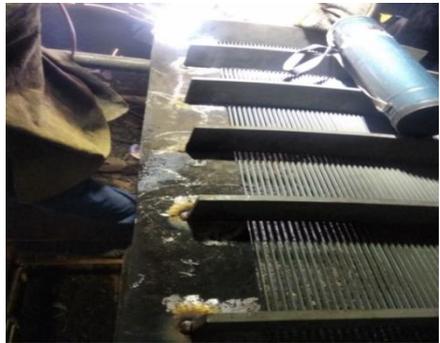
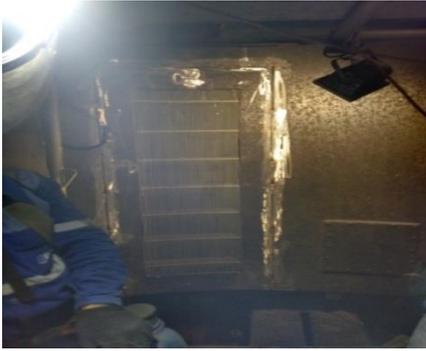
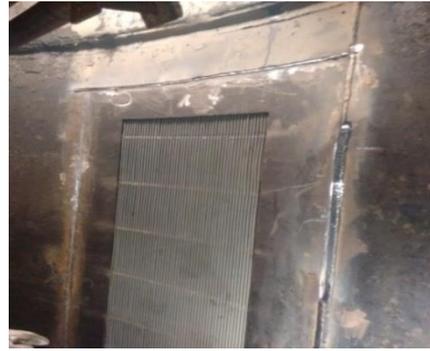
8.6- MA01-211M0016	2000873989	PG18-SUBSTITUIR 4 GRADES DA PENEIRA ANEL SUPERIOR
--------------------	------------	---

- Cortada a chapa (meia polegada),com 150mm ao redor das grades,para adaptação das novas.
- Retirada as grades velhas danificadas e encrustadas.
- Ponteada e soldada as grades novas na chapa que foi cortada do anel superior.
- Posicionada a chapa cortada no anel superior, e soldada conforme procedimento Metso e acompanhamento da inspeção(Proativa/Nucleo)
- Foi utilizado eletrodo E7018-1H4R-Eletrodo Baixo Hidrogênio Impermeável(foto ilustrativa mostra descrição e código do eletrodo).

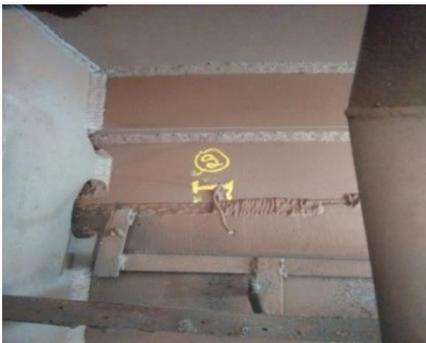
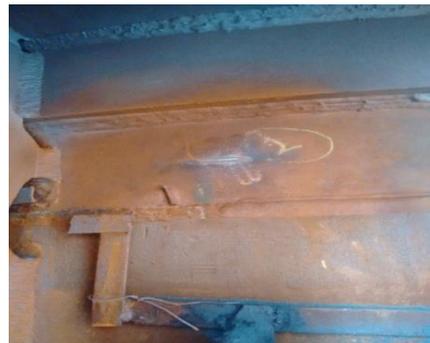
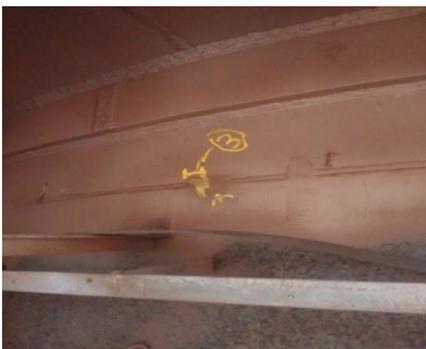
8.7- MA01-211M0016	2000873987	PG18-ENCHIMENTO DE SOLDA CALOTA INFERIOR - NR13
--------------------	------------	---

-Encontrado três trincas na parte superior/externa e uma trinca na parte superior /interna do Esco. Os reparos foram executados conforme procedimento de soldagem pela Proativa, com apoio da empresa de tratamento térmico e acompanhamento da inspeção Núcleo.

-Esta ordem tratou-se também de um reparo encontrado na parte inferior (braço distribuidor).

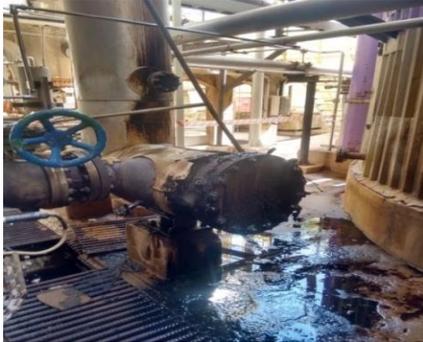
8.8- MA01-211P0003	2000874214	PG18-SUBSTITUIR FLANGE COLETOR 16" 300#
---------------------------	-------------------	--

-Substituído pestana e flange cego, devido trinca, o que ocasionava vazamento de licor em grande proporção.

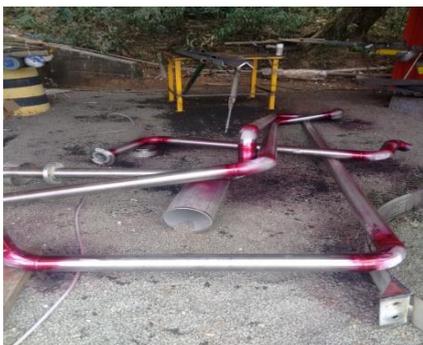
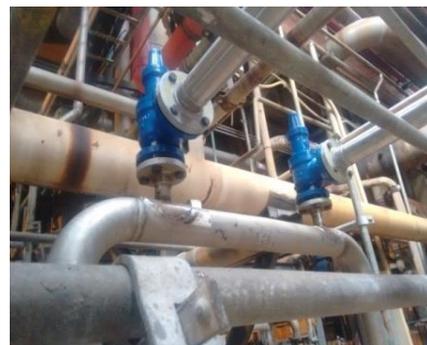
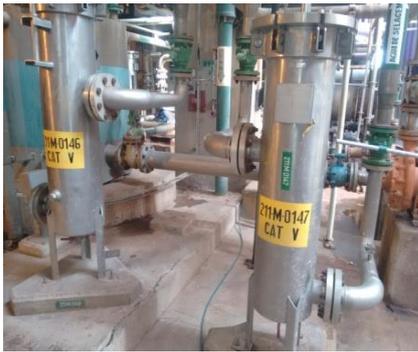
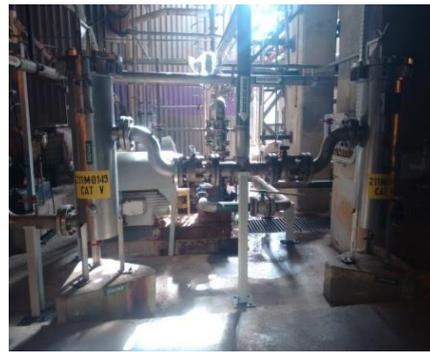
8.9- 2000955941	MA01-211	PG18Y- INSTALAR VÁLV. SEGURANAÇA FILTROS ÁGUA ESCO
------------------------	-----------------	---

- Fabricado spool conforme layout de campo.
- Inspeção por liquido penetrante em todas as junções das tubulações.
- Montagem em campo conforme isométrico elaborado.
- Instalação das válvulas nos filtros: 211-M-0149/211-M-0148/211-M-147/211-M-146.

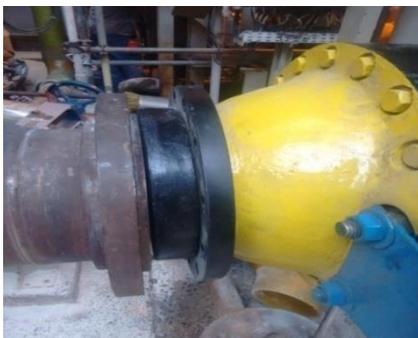
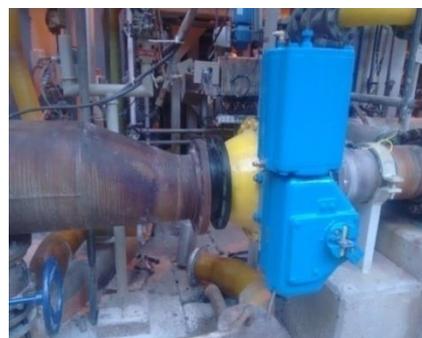
8.11-MA01265HV1030	2000919809	PG18- TUB. CONF. ALINHAMENTO TUBULAÇÃO
---------------------------	-------------------	---

- Tubulação de titânio encontrava-se desalinhada, considerando possibilidade de quebra da válvula que é de fibra.
- Retirada válvula, cortada e alinhada à tubulação.
- Soldado o corte conforme procedimento (soldagem de titânio).

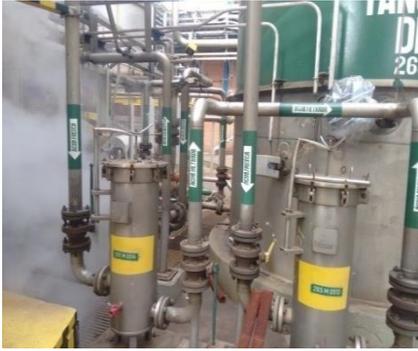
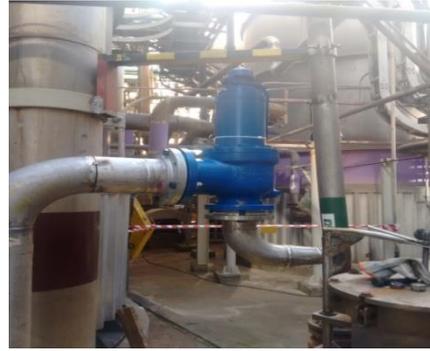
8.13- MA01-BRANQ	2000955946	PG18Y- INSTALAR VÁLV. SEG. FILTROS AGUA BRANQUEMTO
-------------------------	-------------------	---

- Fabricado pool conforme layout de campo.
- Inspeção por liquido penetrante em todas as junções das tubulações.
- Montagem em campo conforme isométrico elaborado.
- Instalação das válvulas de segurança nos filtros: 265-M-0513 / 265-M-0514.

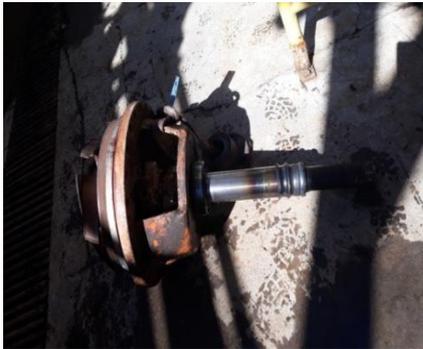
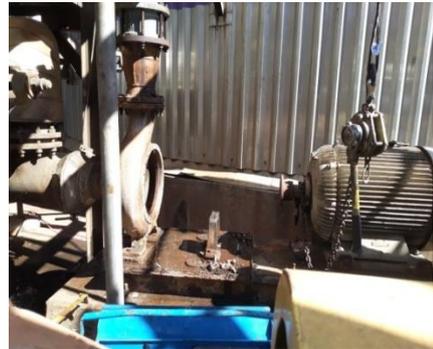
- Manutenção da bomba de circulação da torre 4 M01-207P0011(quebra do eixo).
