RELATÓRIO DE MANUTENÇÃO

Título: PARADA GERAL DE MANUTENÇÃO KLabin MONTE ALEGRE-2018

Especialidade: MANUTENÇÃO MECÂNICA E CALDEIRARIA

**Serviços de Manutenção Mecânica/Caldeiraria na Área:
Esco-Branqueamento-Dióxido**

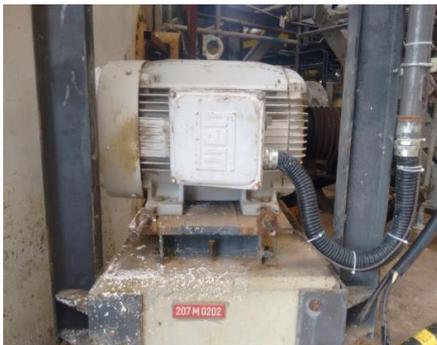
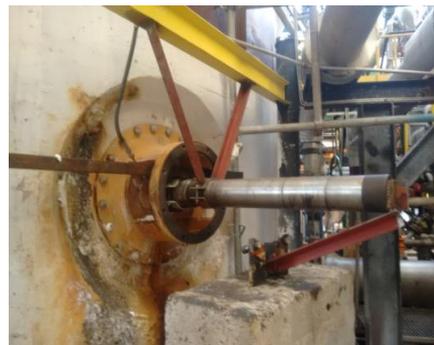
*Desmontagem do agitador, devido quebra dos rolamentos. No momento da montagem não havia rolamentos para substituição, sendo necessário buscar recurso devido necessidade de produção.

Mantivemos o alinhamento do eixo para não danificar o engaxetamento e com apoio da caldeiraria fizemos o travamento necessário para enchimento do tanque.
